O ADENSAMENTO URBANO E AS MUDANÇAS NO ESTUÁRIO DO RIO COCÓ – FORTALEZA/CE, FRENTE A DEMANDA DAS AÇÕES ANTRÓPICAS

Eduardo Viana Freires¹, Daniel Dantas Moreira Gomes², Cynthia Romariz Duarte³, José Antonio Beltrão Sabadia³ e Michael Vandesteem Silva Souto³

RESUMO

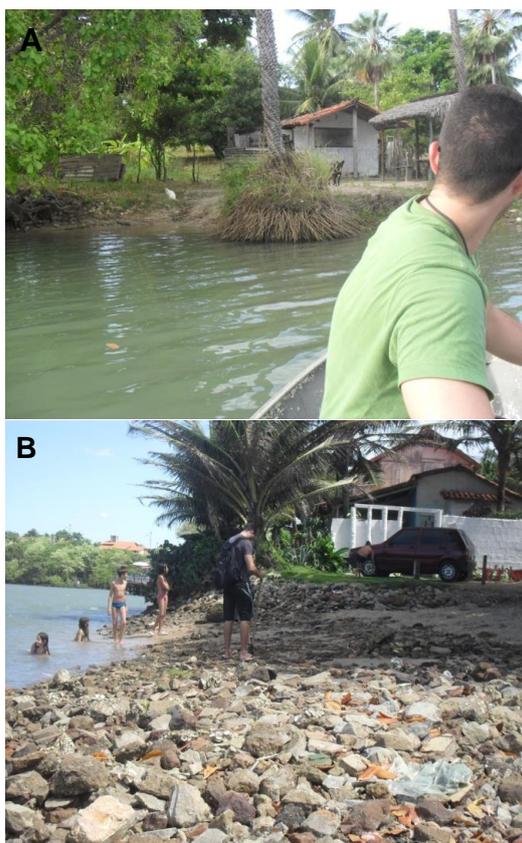
Figura 3 – (A) Ocupações na margem esquerda do estuário do Rio Cocó no Bairro Manoel Dias Branco; (B) ocupações e entulho descartado à margem da foz, no bairro Edson Queiroz (julho de 2011).

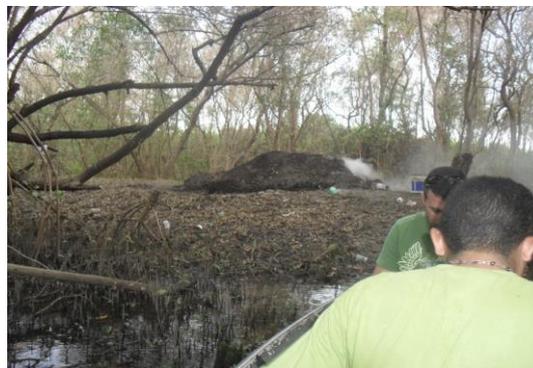
Figura 4 – Forno improvisado para a queima de vegetação de mangue para produção de carvão, no bairro Edson Queiroz (julho de 2011).

Além disso, em todas as atividades de campo, foram identificados e registrados, através de fotos, os impactos ambientais negativos ao longo do estuário, como pode ser observado na Figura 4.

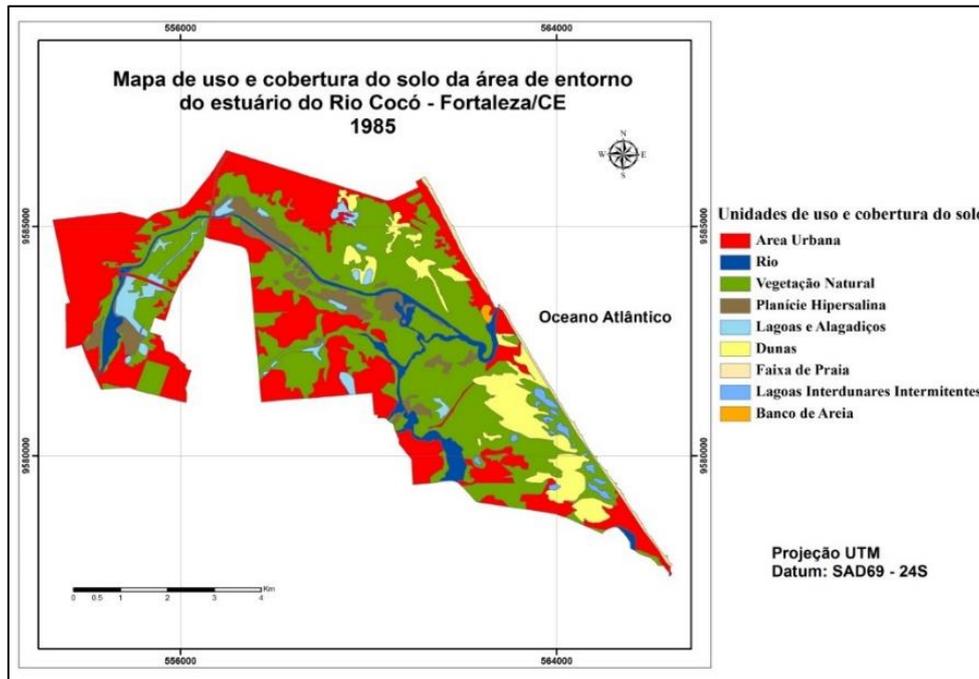
Figura 5 – Mapa de uso e cobertura do solo no ano de 1985.

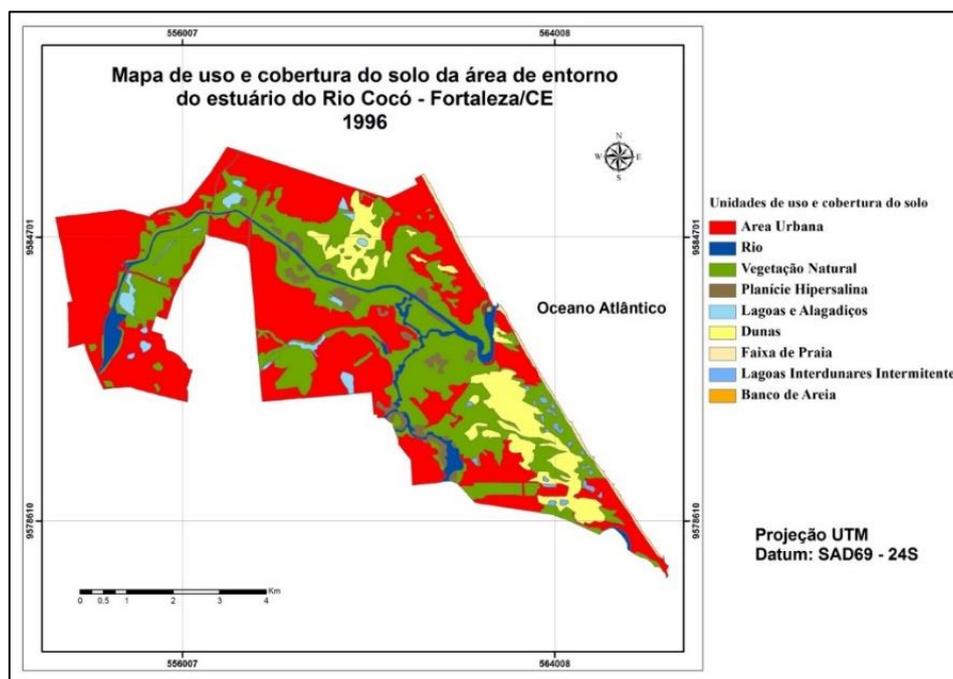
Figura 6 – Mapa de uso e cobertura do solo no ano de 1996.

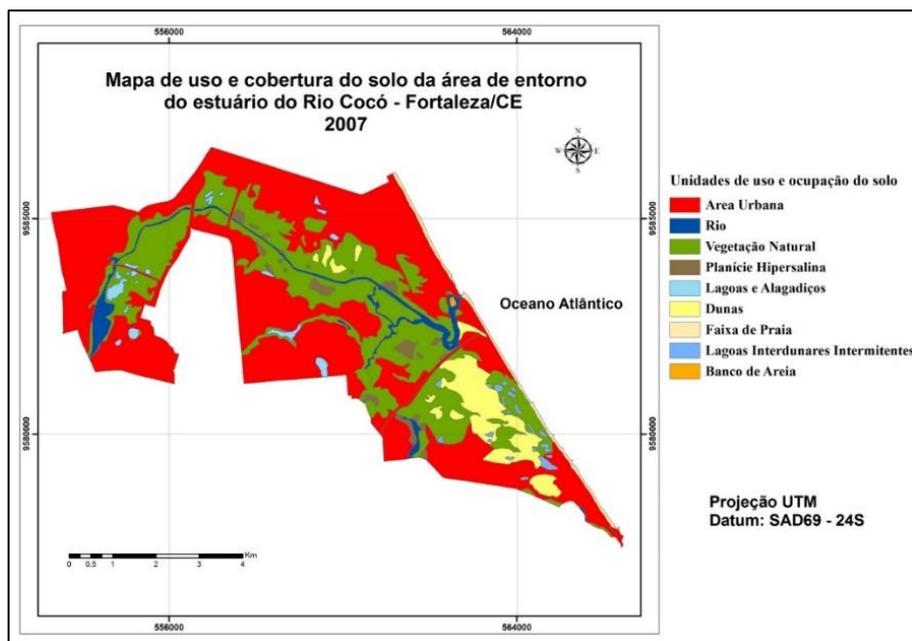
Figura 7 – Mapa de uso e cobertura do solo no ano de 2007.

entre 1985 e 2007 a Área Urbana foi a única que apresentou crescimento. O incremento verificado na área urbana se deu à custa da redução nas áreas das demais unidades. No Gráfico 2 pode ser observado o crescimento da Área Urbana em relação às outras unidades no decorrer do período analisado.

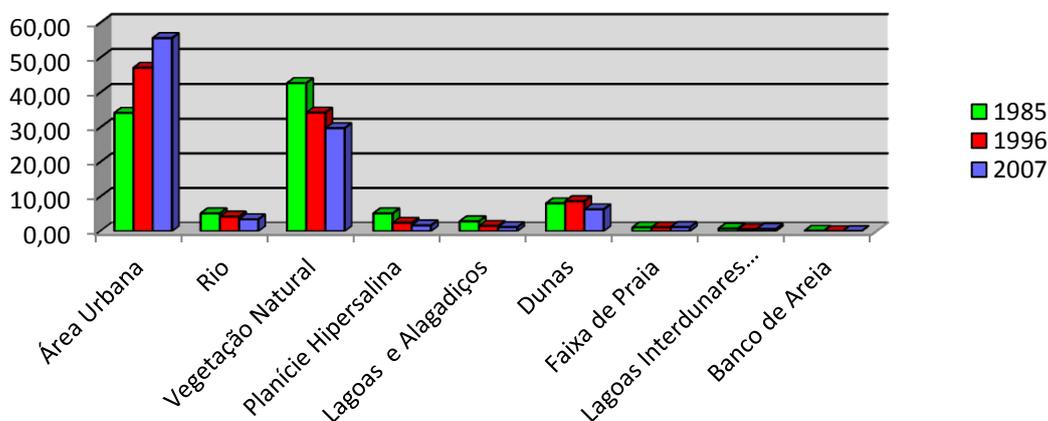
Gráfico 1 – Evolução das unidades de uso e cobertura do solo nos anos de 1985, 1996 e 2007.

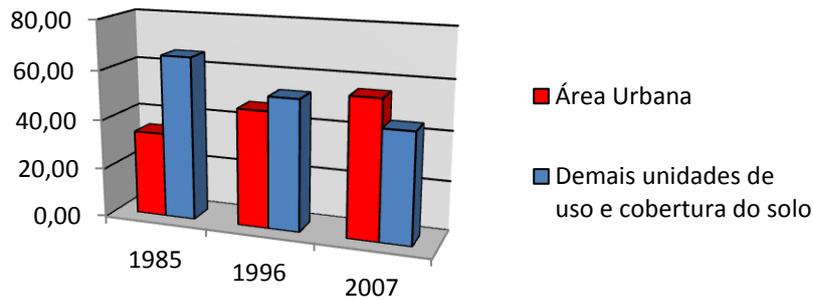
Gráfico 2 – Comparação entre a evolução da área urbana e das demais unidades de uso e cobertura do solo.

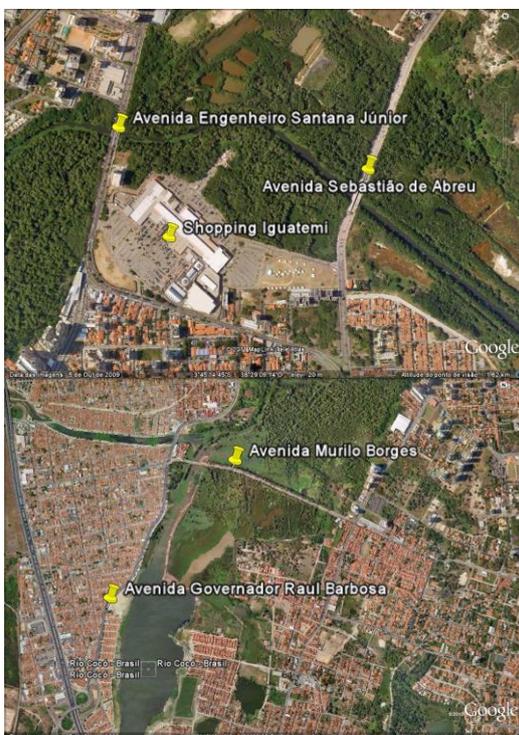
Figura 8 – Avenidas Sebastião de Abreu (1992) e Governador Raul Barbosa (1992 e 1993).
Fonte: software Google Earth.

Essa evolução esteve associada à construção de importantes avenidas, como a Sebastião de Abreu e a Governador Raul Barbosa (Figura 08), ao aumento de prédios residenciais e comerciais no entorno do estuário como resultado da especulação imobiliária, à construção de conjuntos habitacionais, e também a partir das ocupações irregulares na planície de inundação do Rio Cocó e nas dunas dos bairros Sabiaguaba, Manoel Dias Branco e Praia do Futuro.

A construção dessas avenidas significou não só uma modificação imediata da paisagem, como também, implicou ao longo do tempo numa alteração no padrão de drenagem da planície fluvio-marinha e na dinâmica hídrica e sedimentológica do estuário.

Conforme Silva (2003), as avenidas que foram edificadas transversalmente ao Rio Cocó, passaram a funcionar como uma barragem ao dificultar a passagem livre para oceano das águas drenadas da bacia hidrográfica, alterando a energia da corrente, que entre outras consequências, favorece uma deposição anormal de sedimentos nas porções anteriores às obras, sobretudo, na região montante do estuário, antes da Avenida Murilo Borges, onde ocorre o

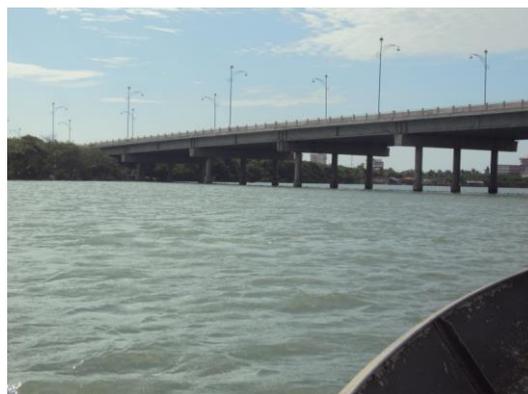
Figura 12 – Ponte da Sabiaguaba (julho de 2011).

Na foz do Rio Cocó as ações antrópicas imperam em toda paisagem. No ano de 2002 a Prefeitura Municipal de Fortaleza iniciou as obras da Ponte de Sabiaguaba (Figura 12) visando

ligar a Praia do Futuro à Praia de Sabiaguaba, separadas pela foz do Rio Cocó. A construção da ponte de Sabiaguaba prosseguiu até agosto de 2004, quando teve suas obras paralisadas. Em julho de 2009 o Departamento Nacional de Infraestrutura de Transportes assumiu a obra e finalmente pôde ser inaugurada em junho de 2010. Assim como as avenidas Murilo Borges, Engenheiro Santana Júnior e Sebastião de Abreu, sua edificação se deu a partir de desmatamento do mangue, seguido por aterramento e compactação do solo para suportar tal obra.

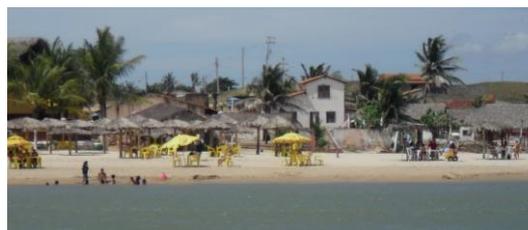
Figura 13 – Barracas na margem direita da foz do Rio Cocó no Bairro Sabiaguaba (julho de 2011).

As margens da foz encontram-se ocupadas por barracas e bares que descaracterizam a paisagem e são responsáveis por despejos de esgotos, assoreamento do rio, deposição de entulho e contribui para aumentar o fluxo de pessoas que implica em mais alterações no local (Figura 13).

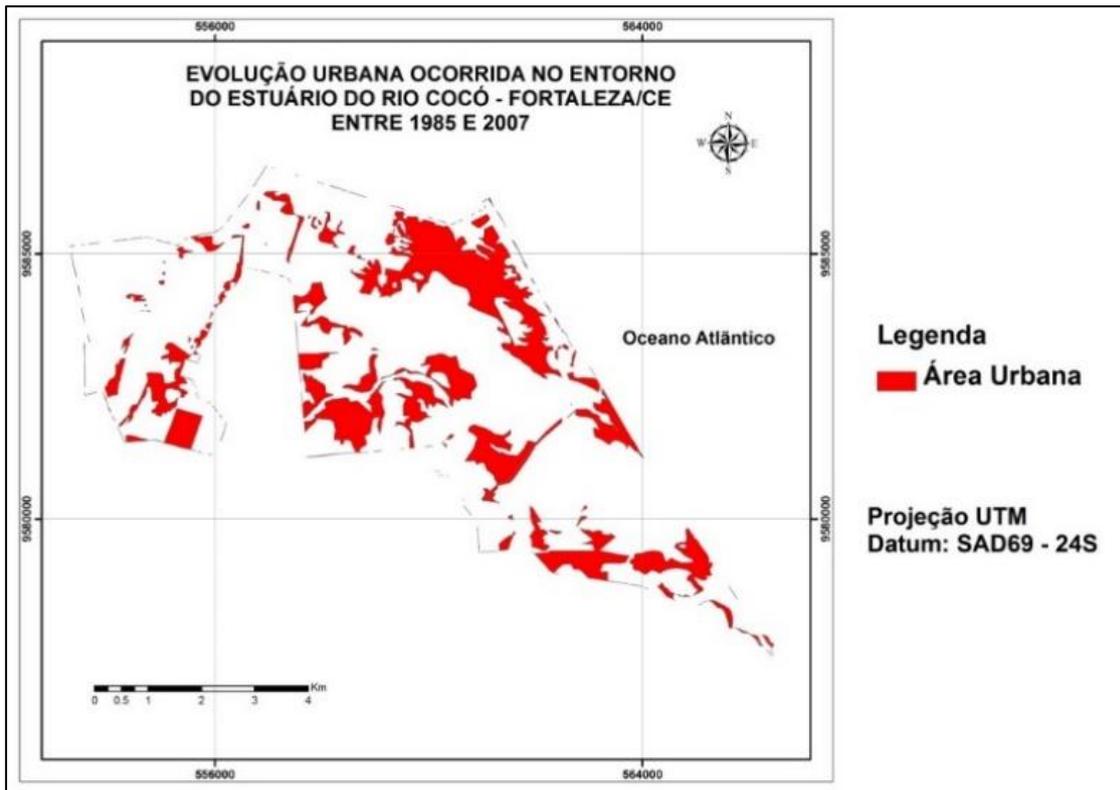
Figura 14 – Mapa contendo acréscimo de área urbana no período entre 1985 e 2007.

Ao longo dos 22 anos analisados (1985-2007) a Área Urbana passou de 15,44 km² para 25,13 km², um aumento de 9,69 km² na malha urbana. Conforme pode ser observado no Gráfico 3, do total da área urbana ampliada, o

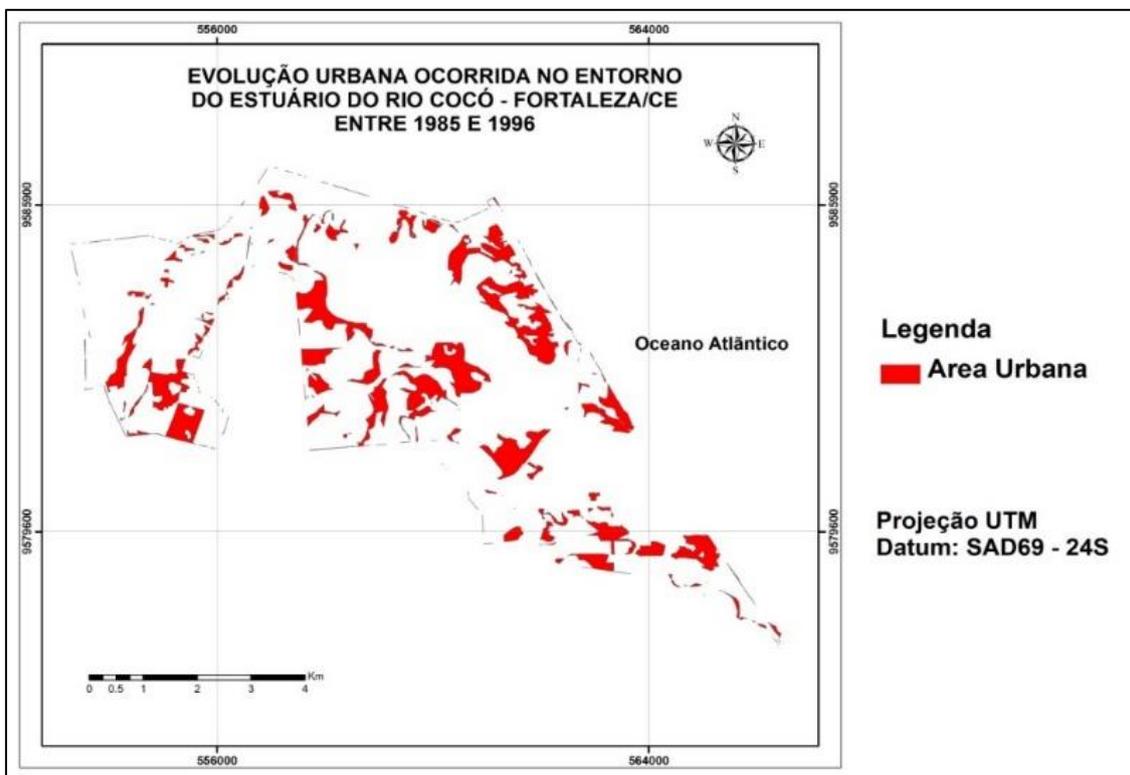
Figura 15 – Mapa contendo acréscimo de área urbana no período entre 1985 e 1996.

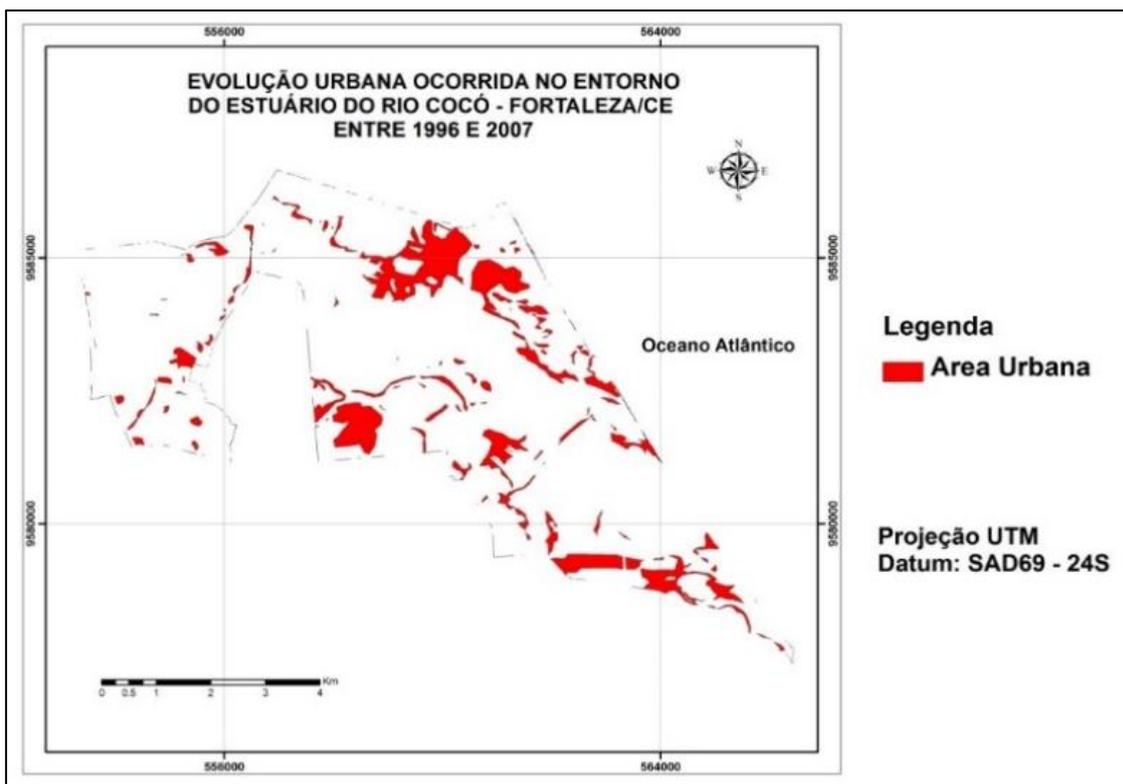
Figura 16 – Mapa contendo acréscimo de área urbana no período entre 1996 e 2007.

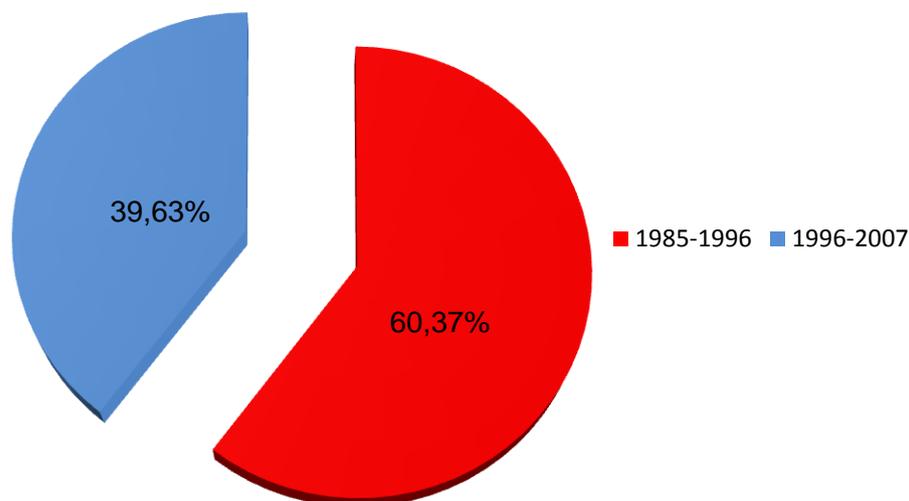
Gráfico 3 – Percentuais de crescimento da área urbana verificado nos períodos 1985-1996 e 1996-2007.

primeiro período (1985-1996) representou 60,37% (5,85 km²) enquanto o período posterior (1996-2007) totalizou 39,63% (3.84 km²).

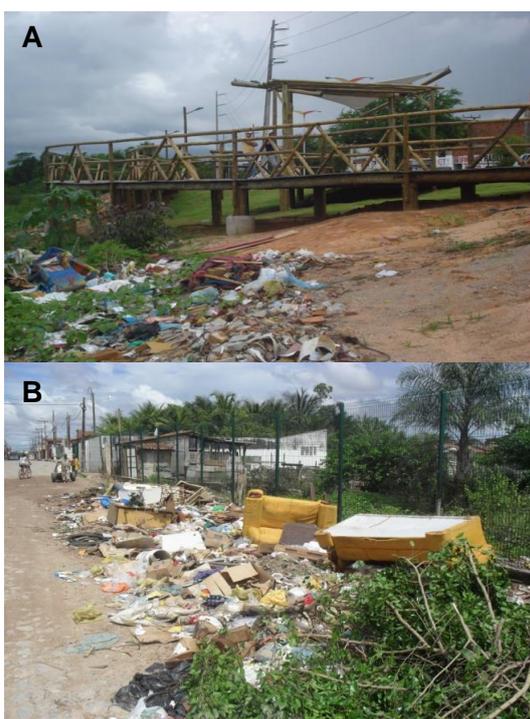
Figura 17 – Descarte de lixo no entorno do Rio Cocó: na margem esquerda, (A) Pólo de lazer na Av. Raul Barbosa, (B) Conjunto Habitacional Tasso Jereissati (março de 2011).

Associado à evolução urbana e ao crescimento populacional vem ocorrendo os mais variados impactos negativos ao meio ambiente e a dinâmica do Rio Cocó. É comum nas imediações do estuário o descarte de lixo e entulho de construção (Figura 17), mesmo havendo coleta domiciliar.

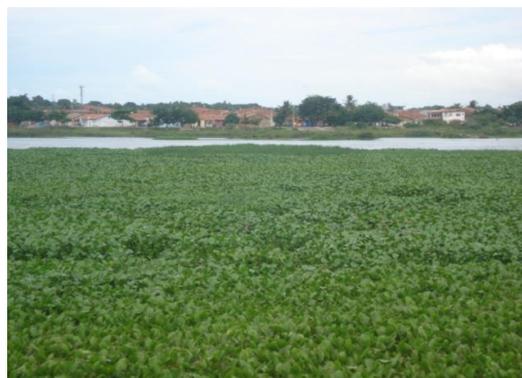
Figura 18 – Eutrofização do Rio Cocó no Bairro Aerolândia (março de 2011).

O Rio encontra-se eutrofizado e é marcante a presença de aguapés em seu espelho d'água (Figura 18), que se desenvolvem rapidamente em decorrência da grande quantidade de matéria orgânica lançada pelos esgotos. Tais algas, por sua vez, impedem a navegabilidade, provocam a morte da fauna aquática e dificultam o transporte sedimentar e ação da cunha salina no estuário.

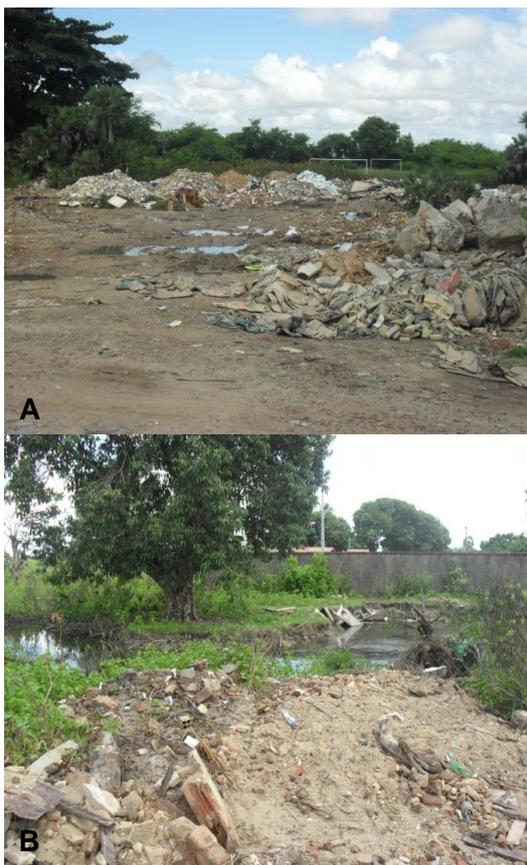
Figura 19 – Aterramentos do mangue para edificações. (A) Aterramento para habitações no bairro Jardim das Oliveiras, (B) Aterramento para edificações no Bairro Salinas (março de 2011).

Outro problema muito comum na área de estudo é o aterramento de lagoas e alagadiços com entulho para ampliação da área edificável, como pode ser observado na Figura 19. A prática do aterramento no decorrer dos anos vem produzindo o chamado efeito borda, onde os alagadiços e o mangue cedem espaço a expansão urbana e às ocupações irregulares que convergem da periferia para o centro do Parque. Grandes extensões de mangue foram e estão sendo aterradas para construções de casas, condomínios, prédios comerciais e estradas.
