### **TSUNAMIS METEOROLÓGICOS NO SUL DO BRASIL: PROCESSO DE FORMAÇÃO, ÁREAS DE OCORRÊNCIA E IMPACTOS ASSOCIADOS**

Ulisses Rocha de Oliveira<sup>1</sup>; Rodrigo Silva Simões<sup>2</sup>; Marco Antônio Rigola Romeu<sup>3</sup>;  
Lauro Júlio Calliari<sup>4</sup>; Michelle Reboita<sup>5</sup>

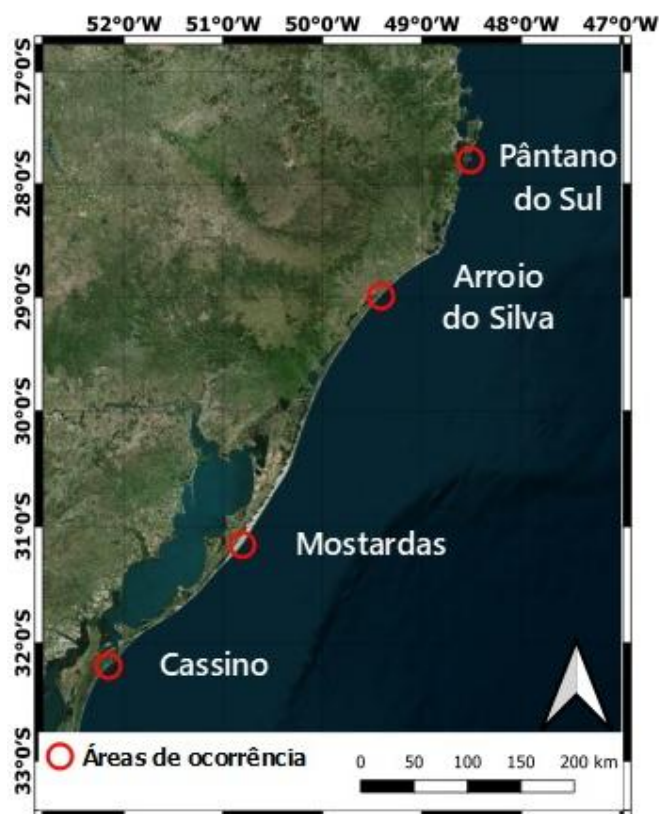
**Figura 1.** Mapa com locais de registro de tsunamis meteorológicos na faixa de praia no sul do Brasil.

Para cada uma das datas apresentadas na Figura 1 foi realizada uma caracterização meteorológica das 5 horas anteriores ao evento, utilizando (a) a carta sinótica mais próxima do evento obtida do Instituto Nacional de Pesquisas Espaciais (INPE), (b) imagens do satélite GOES (Geostationary Operational Environmental Satellite), obtidas nos acervos do Instituto Nacional de Meteorologia (INMET) e do INPE, (c) dados de direção e velocidade do vento e pressão atmosférica obtidos em estações meteorológicas situadas próximas aos locais de ocorrência e (d) as componentes zonal e meridional do vento a 10 m de altura obtidas da reanálise ERA5 (<https://cds.climate.copernicus.eu/>) com resolução horizontal de 0,25°, com frequência temporal de 1 hora.

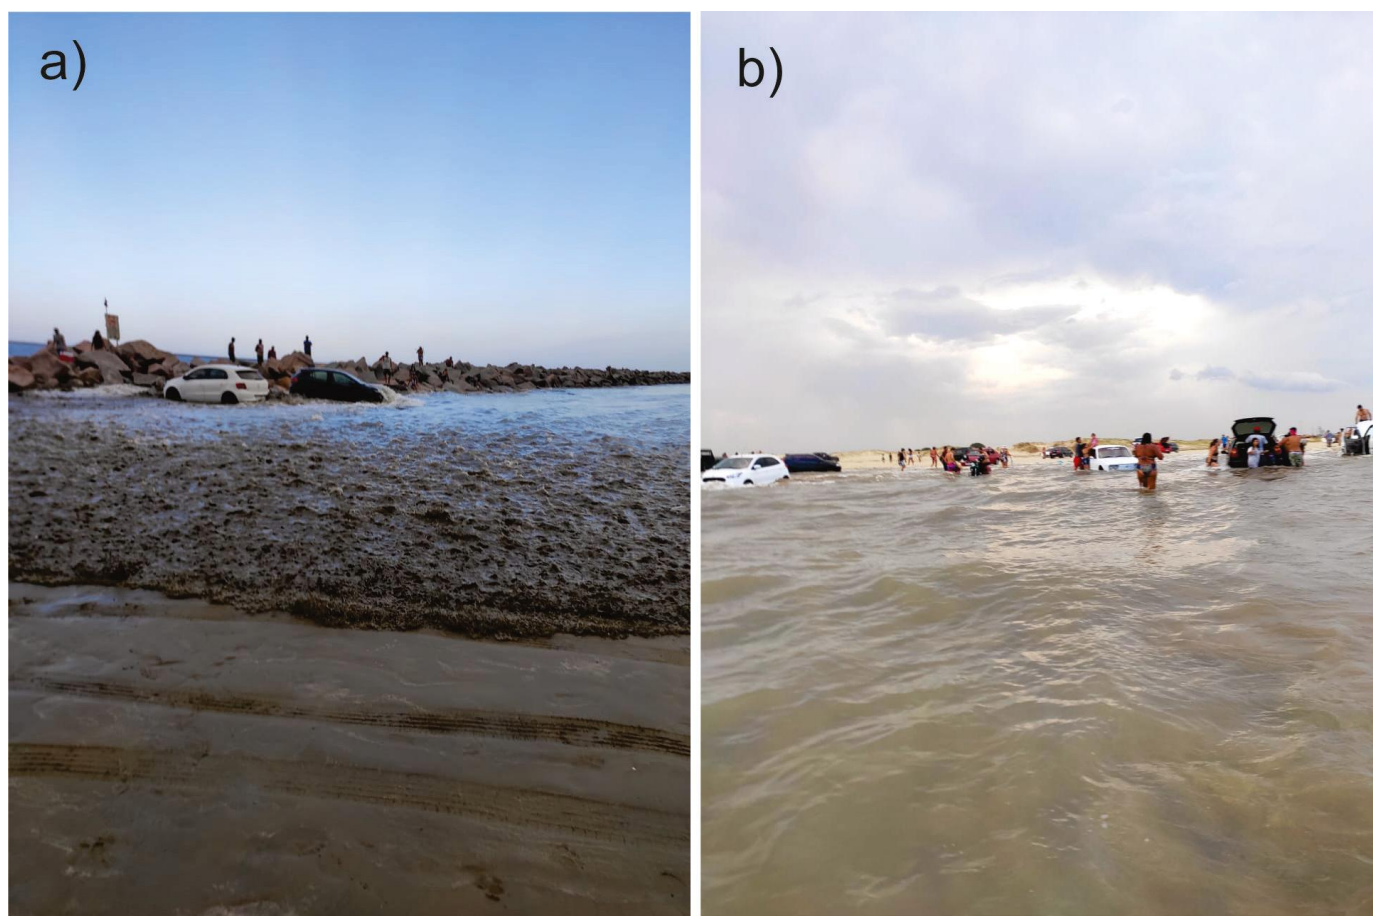
**Figura 7.** A) Chegada da onda em 14-3-2020 na praia do Cassino, junto aos molhes da barra. Fonte: Autor desconhecido, divulgação redes sociais. B) Inundação da praia causada pelo tsunami meteorológico em 9-2-2014. do dia 23-9-2018 (horário local). Fonte: [satelite.cptec.inpe.br/acervo/goes](http://satelite.cptec.inpe.br/acervo/goes). C) Dados de sentido do vento medidos de hora em hora entre 2:00 e 5:00 horas, madrugada do dia 23-9-2018 (horário local).

urbanização costeira. A Figura 7a, obtida em março de 2020 na praia do Cassino, mostra um dos poucos registros da onda atingindo a praia, identificando a chamada “segunda onda”, relatada em outros locais. Na maioria dos casos demonstrados, a inundação repentina faz objetos boiarem e serem transferidos de local, como identifica uma fotografia capturada na praia do Cassino em 2014 (Figura 7b). Em geral, geram sobretudo sustos/espantos aos que estão na praia no momento e danos materiais a carros que estão na faixa de praia e a edificações situadas próximas ao mar em cotas altimétricas baixas. No caso da presença de veículos na praia estes sofrem avarias, trazendo prejuízos materiais. Nos casos ocorridos na praia do Cassino-RS, o impacto foi basicamente sobre a faixa de praia subaérea, sobretudo danificando carros que estacionavam na praia em dias de tempo bom e calor. Na chegada da onda em si, do tsunami meteorológico, é preciso ficar atento aos mais

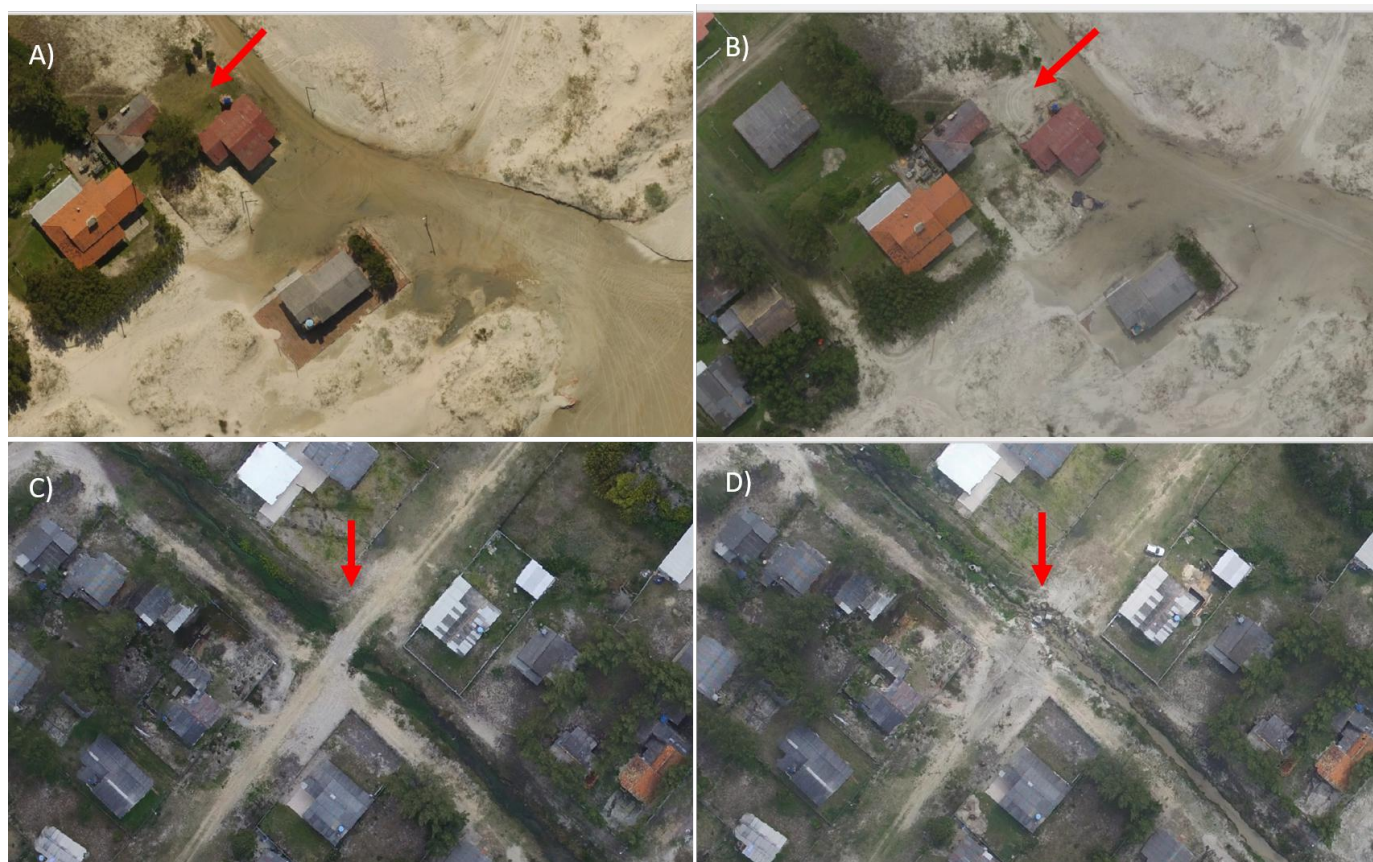
**Figura 8.** Fotografias aéreas de drone dos balneários São Simão e Mostardense, antes (a, c - 29-8-2018) e depois (b, d - 26-9-2018) do tsunami meteorológico ocorrido em 23-9-2018. Fotos: Rodrigo Silva Simões e Ulisses Rocha de Oliveira.

A figura 8 demonstra fotografias aéreas obtidas por drone nos balneários São Simão e Mostardense, município de Mostardas, antes e depois desse evento, onde se identificam marcas deixadas pelo tsunami meteorológico. Na figura 8c identifica-se que o mesmo atingiu edificações na retaguarda causando destruição de patrimônio edificado. O avanço da onda ocorreu de forma mais acentuada próximo aos canais sangradouros e em locais que há cortes nas dunas para que arruamentos cheguem na praia. Na figura 8d, as marcas deixadas pelo evento ocorreram a cerca de 175m para o interior da planície costeira, a partir do limite superior da praia, avançando através de uma

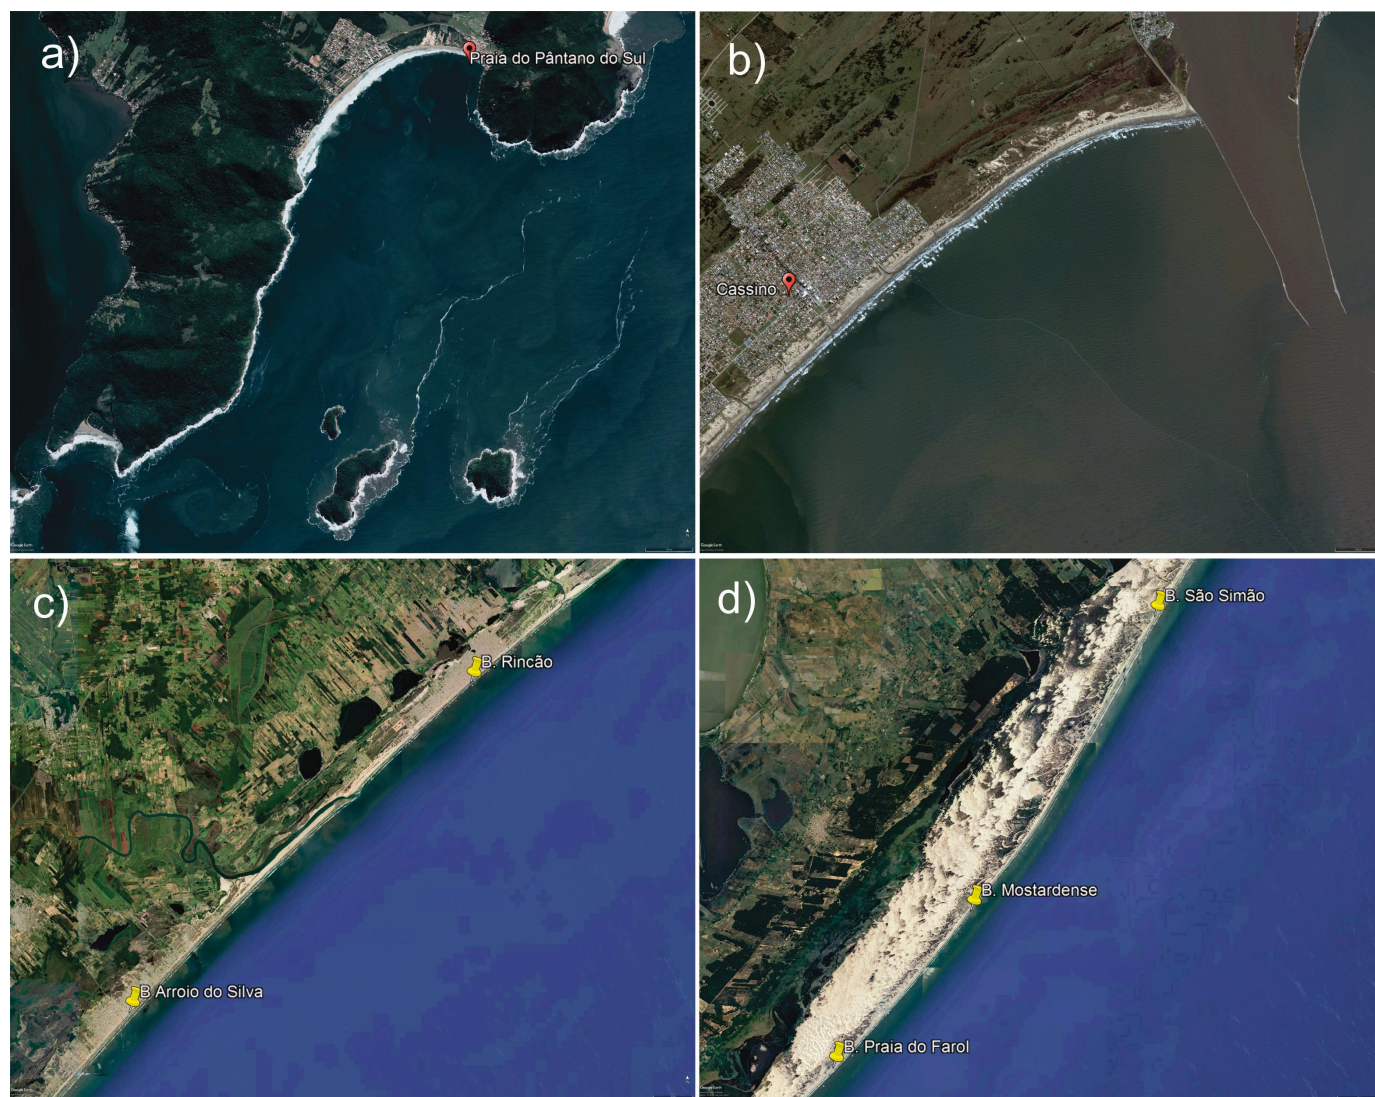
**Figura 9.** Imagens orbitais (de satélite) obtidas no software Google Earth PRO das praias onde foram registrados tsunamis meteorológicos no sul do Brasil. A) Pântano do Sul (SC). B) Cassino (RS). C) trecho entre os balneários Rincão e Arroio do Silva (SC). d) trecho entre os balneários São Simão e Praia do Farol de Mostardas (RS).

Os segmentos de praia do Pântano do Sul (Figura 9a) e da praia do Cassino junto aos molhes (Figura 9b), onde foram registrados tsunamis meteorológicos em 2009, 2014 e 2020, além do anteriormente registrado em 1977, são voltados para o quadrante sul (Azimutes 190 e 180 graus N respectivamente) e são segmentos de costa oceânica mais fechados devido a presença de obstáculos no extremo norte, um promontório que avança mar adentro no Pântano do Sul e molhes que avançam cerca de 4 km no Cassino. Estes dois segmentos de praia, estão situados na extremidade norte das referidas praias, sendo consideradas zonas de sombra da alta energia de onda. Possivelmente, o

Nos cerca de 30km de costa entre Balneário Rincão e Arroio do Silva (SC) (Figura 9c) e nos cerca de 40km de costa entre os balneários São Simão e Praia do Farol (RS) (Figura 9d), demais locais que apresentaram registros de tsunamis meteorológicos, a orientação da linha de costa também é voltada para o quadrante sul (azimute oscilando entre 135 e 155 Graus N). O segmento sul de Santa Catarina, embora apresente algum embaçamento pode ser considerado uma costa bem mais aberta. Já o segmento de Mostardas é ainda mais aberto, chegando a formar projeções costeiras
