**DINÂMICA MORFOSEDIMENTAR INFLUENCIADA
PELO PORTO MODERNO DE ILHÉUS-BA**

DINÂMICA MORFOSEDIMENTAR INFLUENCIADA PELO PORTO MODERNO DE ILHÉUS-BA

Vitor Marvulle de Almeida¹ | Emiliano Castro de Oliveira¹

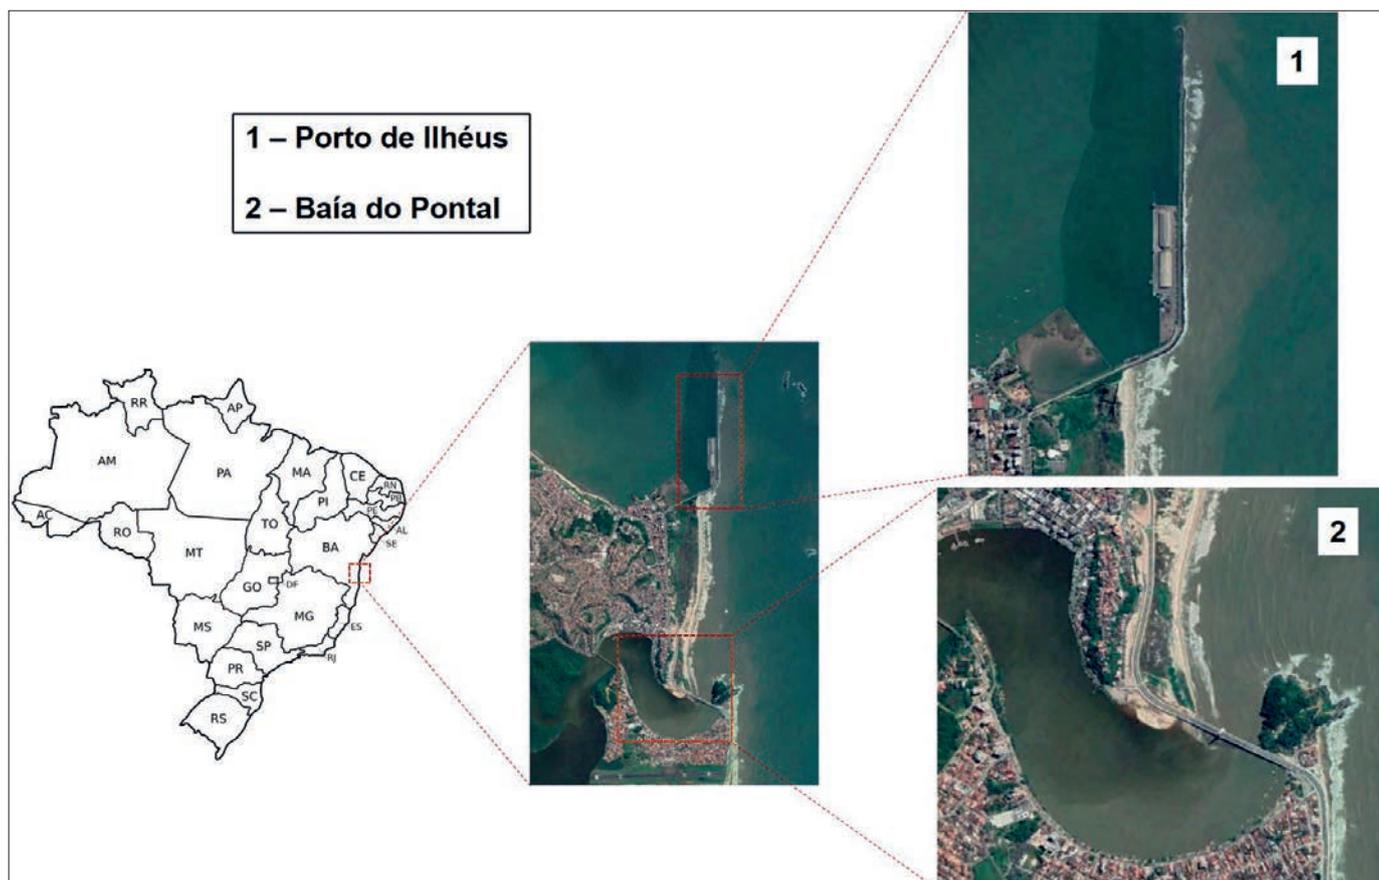
A seguir, na Figura 1, podemos observar a região na qual se encontra o município de Ilhéus com enfoque para o local do terminal portuário e da Baía de Pontal.

Figura 1 – Projeção da região de Ilhéus/BA. 2021. Fonte: Google Earth.

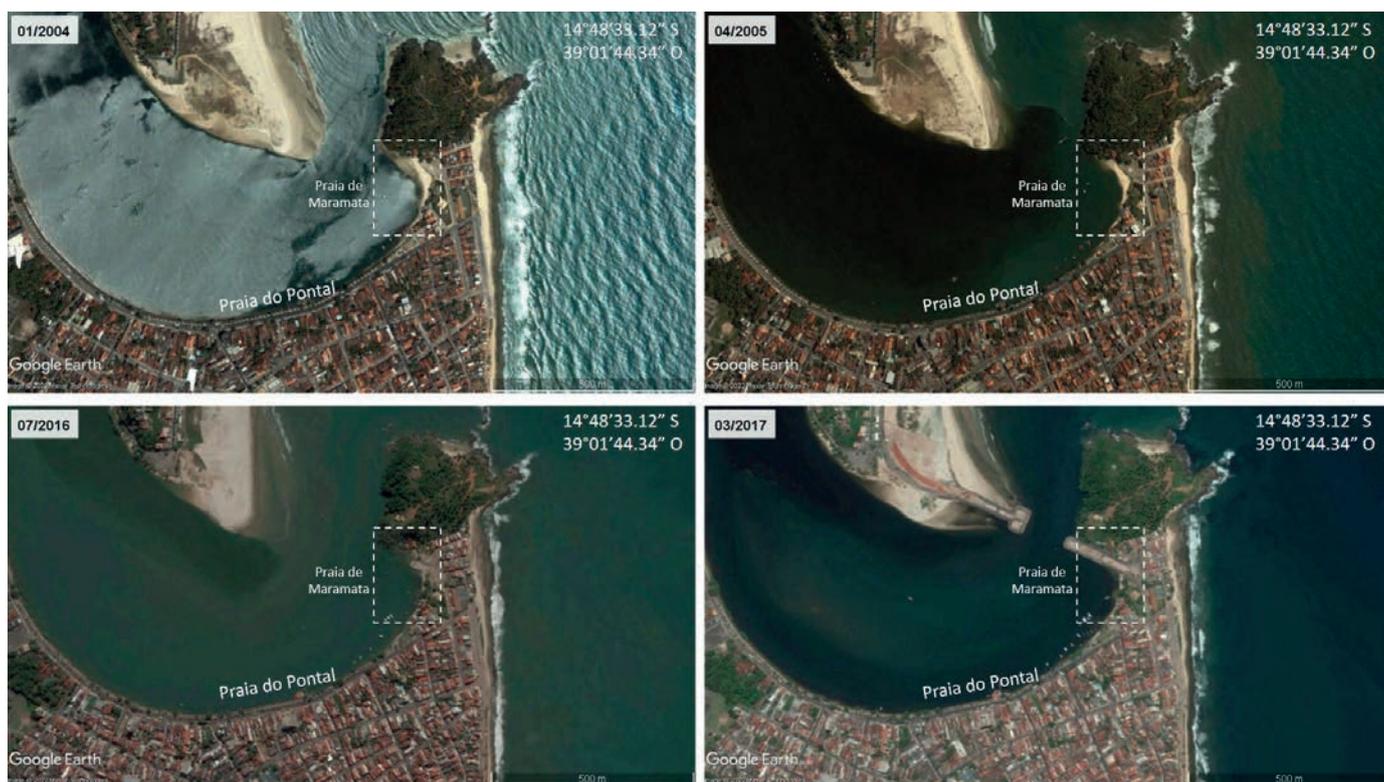
Para Figura 2, que retrata o processo de erosão sofrido na praia de Maramata, foram escolhidas imagens em datas sem um intervalo/frequência de anos definido. O critério de escolha dos anos a serem comparados foi a condição de qualidade da imagem que trouxesse uma fácil compreensão e visualização do efeito de erosão causado na praia, mantendo a ordem cronológica crescente. Foi estipulado um ponto central na imagem capturada e coletada sua coordenada geográfica referente, em latitude Sul e longitude Oeste.

Figura 2 – Sequência cronológica de imagens da Baía de Pontal. Destaque para a erosão da Praia da Maramata. Fonte: Google Earth.

O desaparecimento da faixa de areia é consequência da instalação do porto na extremidade Norte do município, que, segundo Apoluceno (1998 apud BATISTA DA SILVA, 2015), desencadeou um intenso e presente processo erosivo na antiga praia de Pontal (porção sul da praia da Maramata), promovendo a progradação negativa desta área. Essas

Na porção Sul, onde está denominada a Praia do Pontal, esta, segundo BATISTA DA SILVA (2015), foi extinta na década de 70 devido processo erosivo causado no interior da baía. Isso, somada a recente extinção da Praia Maramata como mostra a Figura 2, acabou com uma importante área do município. Nesse local, fez-se necessária a construção de uma contenção com pedras e alvenaria para a proteção da Avenida Lomanto Junior (paralela/entorno à baía) o que ocasionou a presença de roedores e insetos, além do acúmulo de lixos que são descartados de forma irregular naquela região, limitando o desenvolvimento de atividades comerciais e até favorecendo a disseminação de doenças.

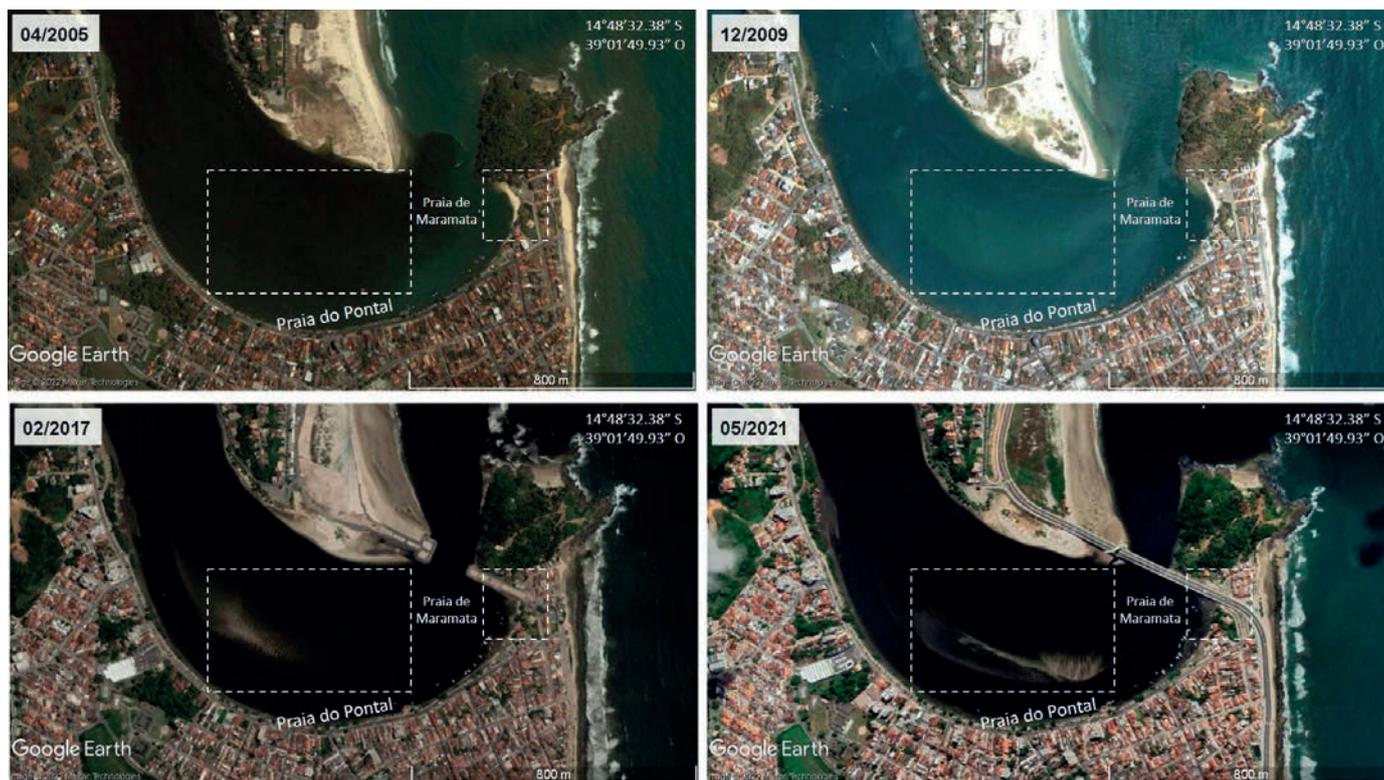
Para a Figura 3, o mesmo procedimento foi realizado. Afim de se obter uma melhor compreensão, foram escolhidas imagens que melhor apresentassem o efeito de assoreamento no interior da baía (área demarcada na imagem), mantendo também a ordem cronológica crescente. Foi estipulado um ponto central na imagem capturada e coletada sua coordenada geográfica referente, em latitude Sul e longitude Oeste.

É possível observar um crescimento considerável no acúmulo de sedimentos na baía em um intervalo de 16 anos, como mostram as imagens da Figura 3. Esse assoreamento, que pode ocorrer de forma natural pelo processo de sedimentação no estuário, está sendo intensificado devido à instalação do porto que, com a diminuição da capacidade de transporte sedimentar, promoveu o aumento da deposição de sedimentos.

Figura 3 – Sequência cronológica de imagens da Baía de Pontal. Destaque para a intensificação do assoreamento da baía. Fonte: Google Earth.

a posição escolhida para esse pilar, intensificou-se ainda mais o processo e isso também é notável nas imagens captadas da Figura 3.

é de fácil notoriedade que os dados representam o atual cenário (acumulo de areia no interior da baía) como mostrada na Figura 3, anteriormente.

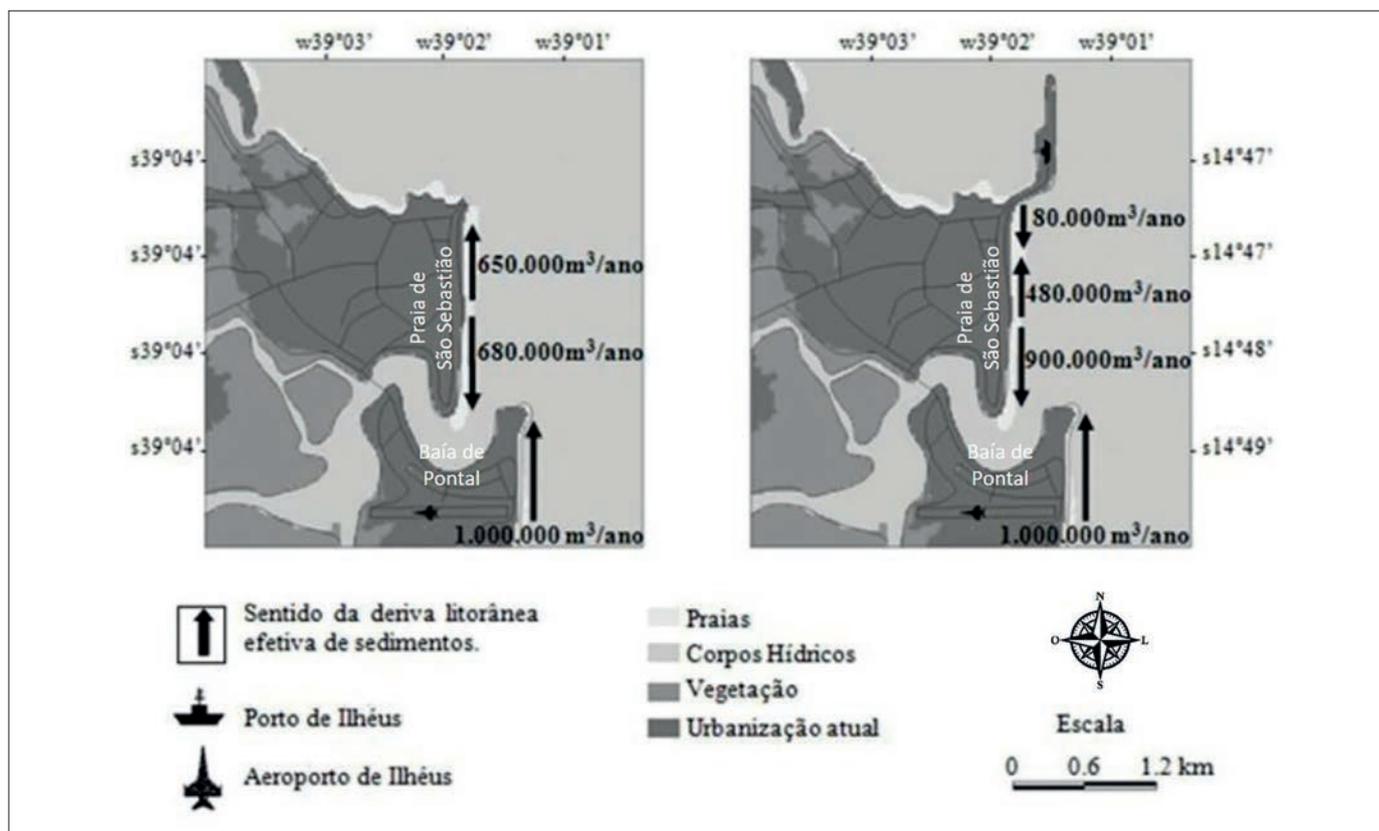
Na Figura 4, que representa o estudo realizado por Apoluceno (1998), ilustrado e adaptado por BATISTA DA SILVA (2015), mostra como houve essa interferência significativa no transporte e dinâmica da sedimentação para o interior da baía e por toda a linha de costa da praia de São Sebastião.

Figura 4 – Sentidos da deriva litorânea efetiva de sedimentos e sua resultante antes e depois da instalação do porto, respectivamente. Fonte: Adaptado de Apoluceno (1998 apud BATISTA DA SILVA, 2015).

Esta alteração na corrente de deriva litorânea que a implementação do porto promoveu, segundo Apoluceno (1998 apud BATISTA DA SILVA, 2015), fez com que a resultante potencial gerada pelas frentes de ondas Norte, que era de 650.000 m³/ano na linha de costa da praia de São Sebastião, passasse a ser 480.000 m³/ano, enquanto para as frentes de ondas Sul, de 680.000 m³/ano para 900.000 m³/ano, respectivamente. Isso representa o motivo pelo qual é observado o assoreamento no interior da baía, pois o mar não está carreando o sedimento para fora da mesma, como fazia antes.
